検査報告書

No.微G:2341191-1  
2023年08月18日

株式会社カイコーポレーション 御中

| 検査区分 | 付着菌検査 |

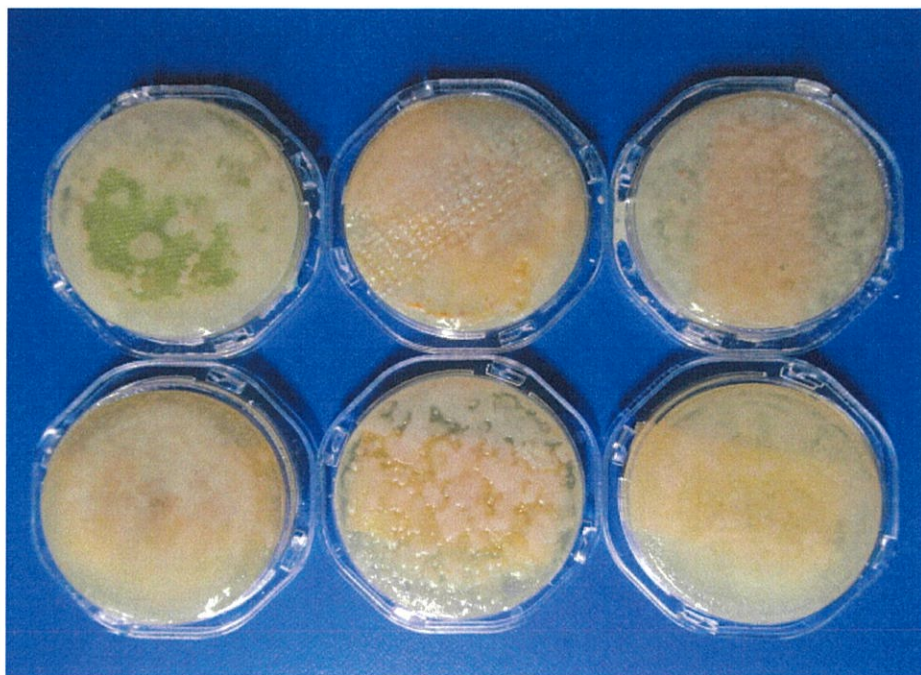
上段:①②③  
下段:④⑤⑥

| 検査ポイント | 一般細菌 | |
|---|---|--|
| ① キッチン床下 汚水排水後 | NC ( 0 ) | |
| ② ユニットバス 汚水なし | NC ( 0 ) | |
| ③ リビング床下 汚水排水後 | NC ( 0 ) | |
| ④ リビング床下 汚水排水後<br>水洗浄 5分後 | NC ( 0 ) | |
| ⑤ リビング床下 汚水排水後<br>グランバイオプロ10倍噴霧 5分後 | NC ( 0 ) | |
| ⑥ リビング床下 汚水排水後<br>ハイプロックス(加速化過酸化水素)<br>36倍噴霧 5分後 | NC ( 0 ) | |

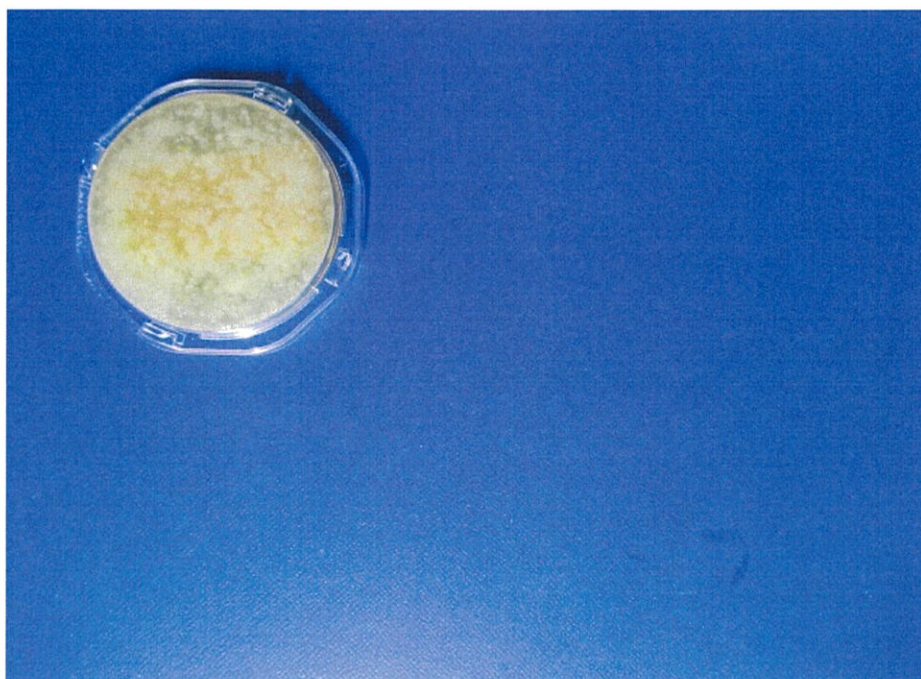
| 検査ポイント | 一般細菌 | |
|---|---|--|
| ⑦ リビング床下 汚水排水後<br>アースMA-T噴霧 5分後 | NC ( 0 ) | |

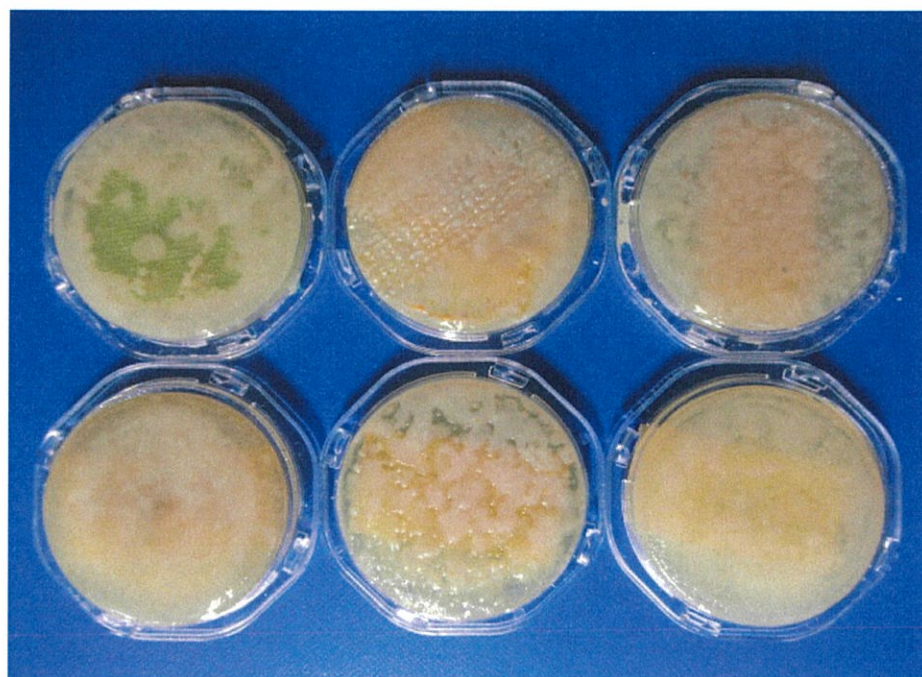
上段:①②③  
下段:④⑤⑥

| 検査ポイント | 一般細菌 | |
|---|---|--|
| ① キッチン床下 汚水排水後 | NC ( 0 ) | |
| ② ユニットバス 汚水なし | NC ( 0 ) | |
| ③ リビング床下 汚水排水後 | NC ( 0 ) | |
| ④ リビング床下 汚水排水後<br>水洗浄 5分後 | NC ( 0 ) | |
| ⑤ リビング床下 汚水排水後<br>グランバイオプロ10倍噴霧 5分後 | NC ( 0 ) | |
| ⑥ リビング床下 汚水排水後<br>ハイブックス(加速化過酸化水素)<br>36倍噴霧 5分後 | NC ( 0 ) | |

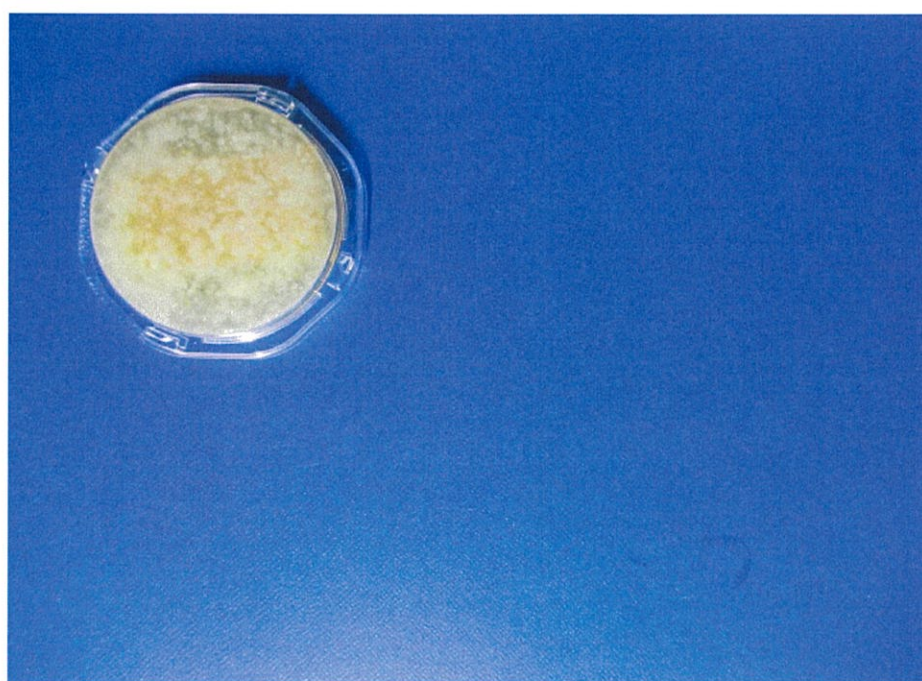
| 検査ポイント | 一般細菌 | |
|---|---|--|
| ⑦ リビング床下 汚水排水後<br>アースMA-T噴霧 5分後 | NC ( 0 ) | |
